Фотоприложение к обращению исх. № от 25.05.2009 г. в управление Росприроднадзора по Сахалинской области и Природоохранную прокуратуру по фактам нарушений при рекультивации земель по трассе трубопроводов по проекту "Сахалин-2" в Долинском районе. Все фотографии сделаны общественной организацией «Экологическая вахта Сахалина» 20.05.2009 г.

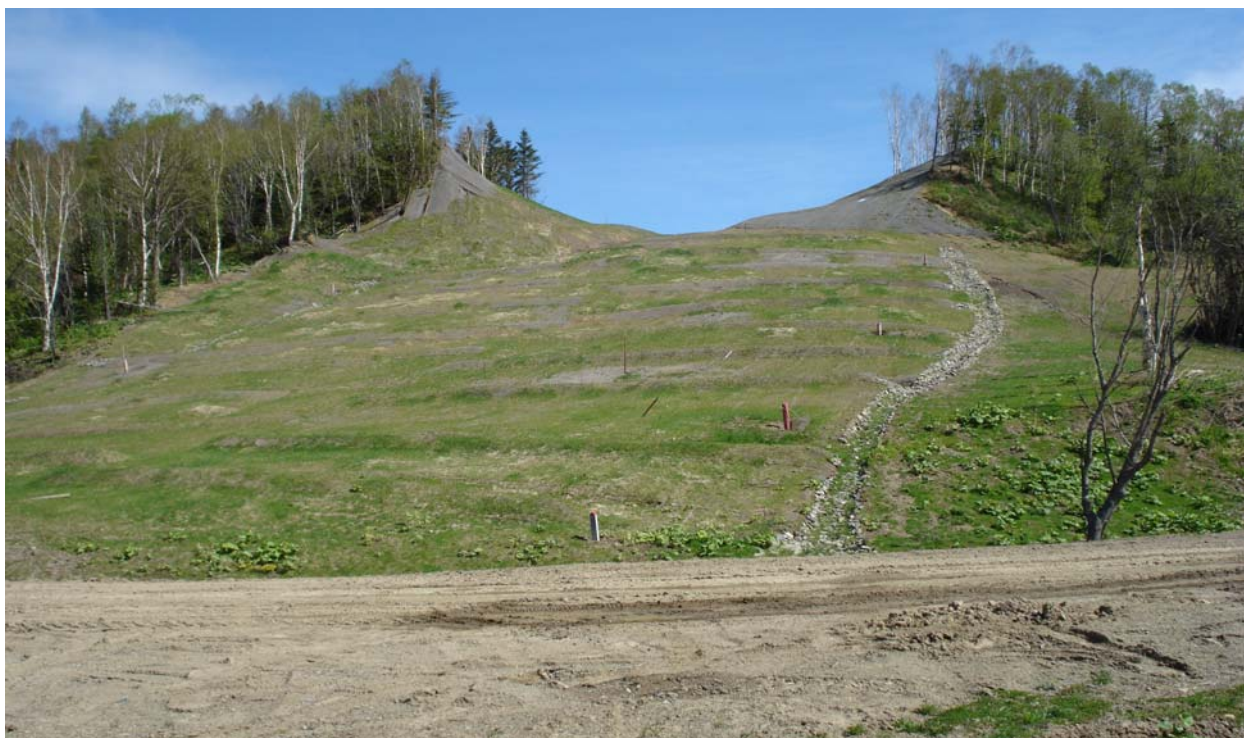
Рис. 1. Полностью рекультивированный склон в долине р. Ай (левый борт, ПК 504,8). Все мероприятия по стабилизации склона выполнены хорошо, эрозия и оползни отсутствуют. Побывав на этом месте в сентябре 2008 г. министр природных ресурсов Ю.Трутнев назвал трубопровод проекта "Сахалин-2" образцовым.

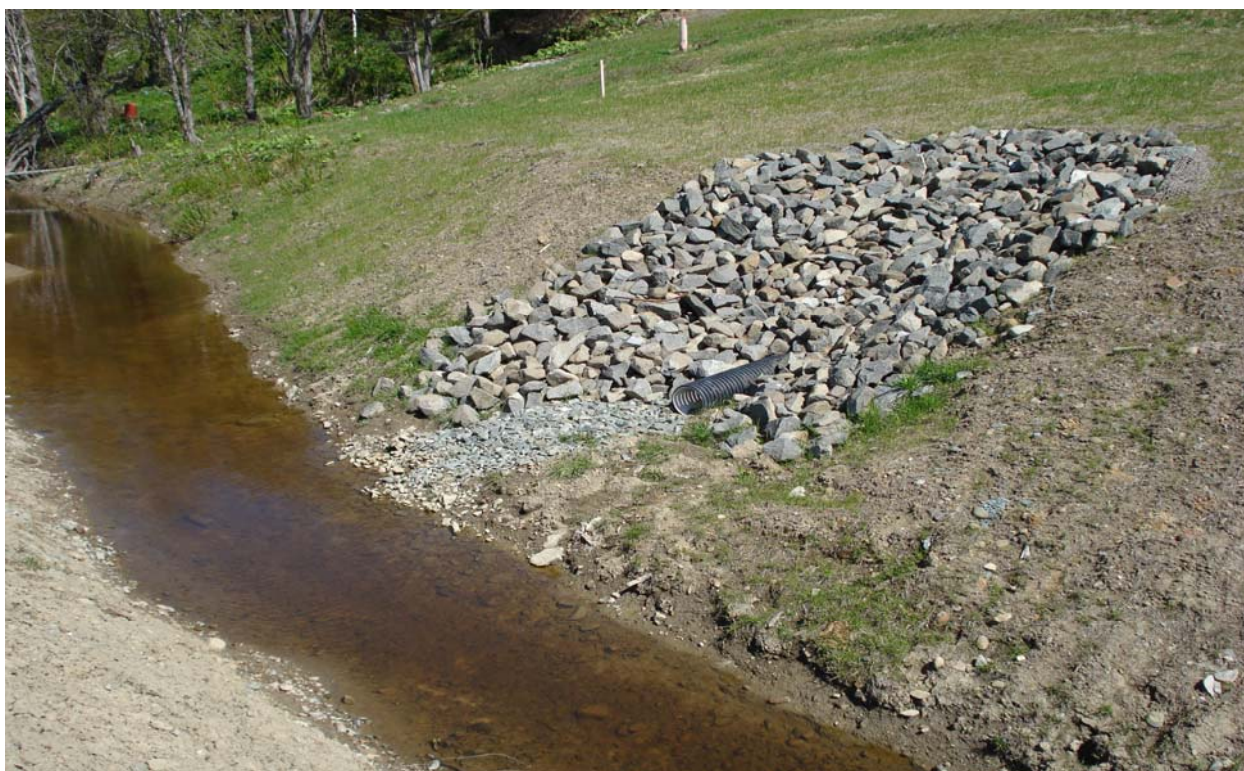
Рис.2. Выход подземного дренажа склона в долине р. Ай (ПК 504,8). На склоне имеется выход грунтовых вод, и обустроенная система дренажа предотвращает увлажнение и разжижение грунта.

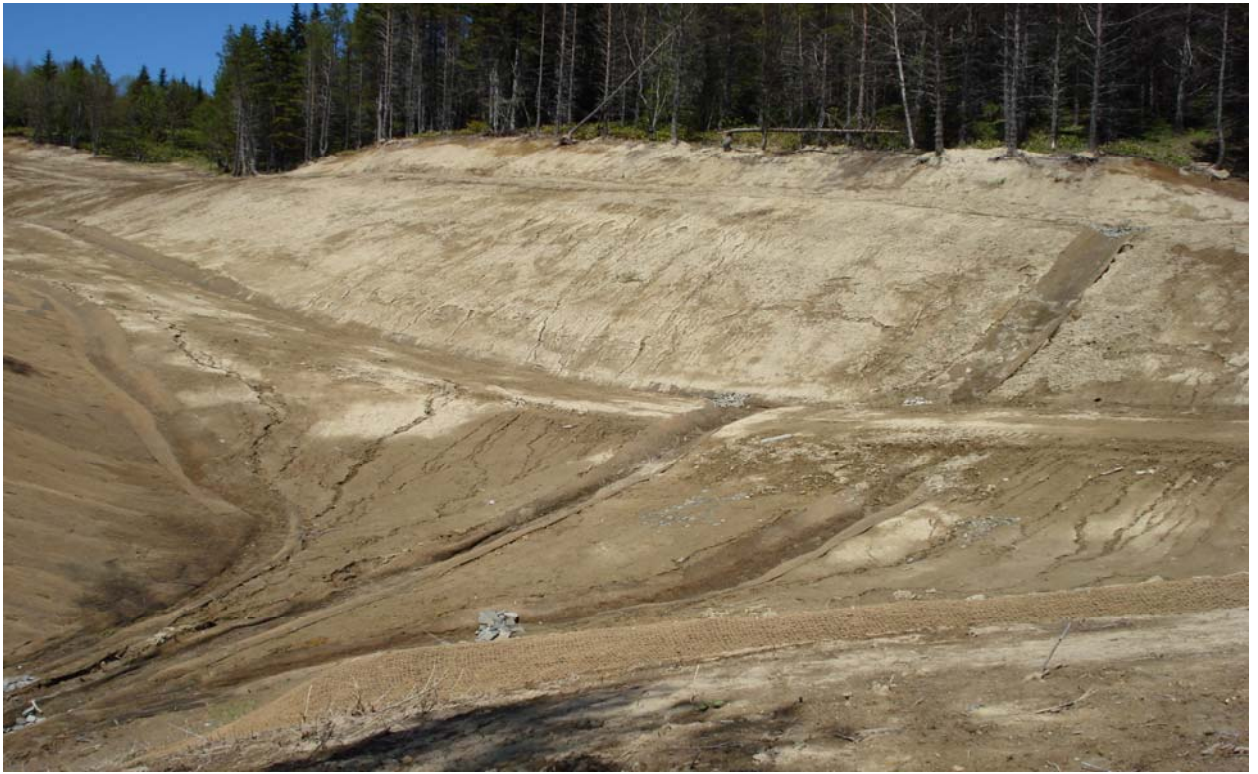
Рис. 3. Начинаяющаяся эрозия в верхней части распадка к северу от п. Фирсово (ПК 483,4). Все склоны изрезаны многочисленными эрозионными бороздами. Русла временных водотоков выложены геоджутом, однако этих мероприятий недостаточно. Биологическая рекультивация (плодородный слой почвы и трава) отсутствует.

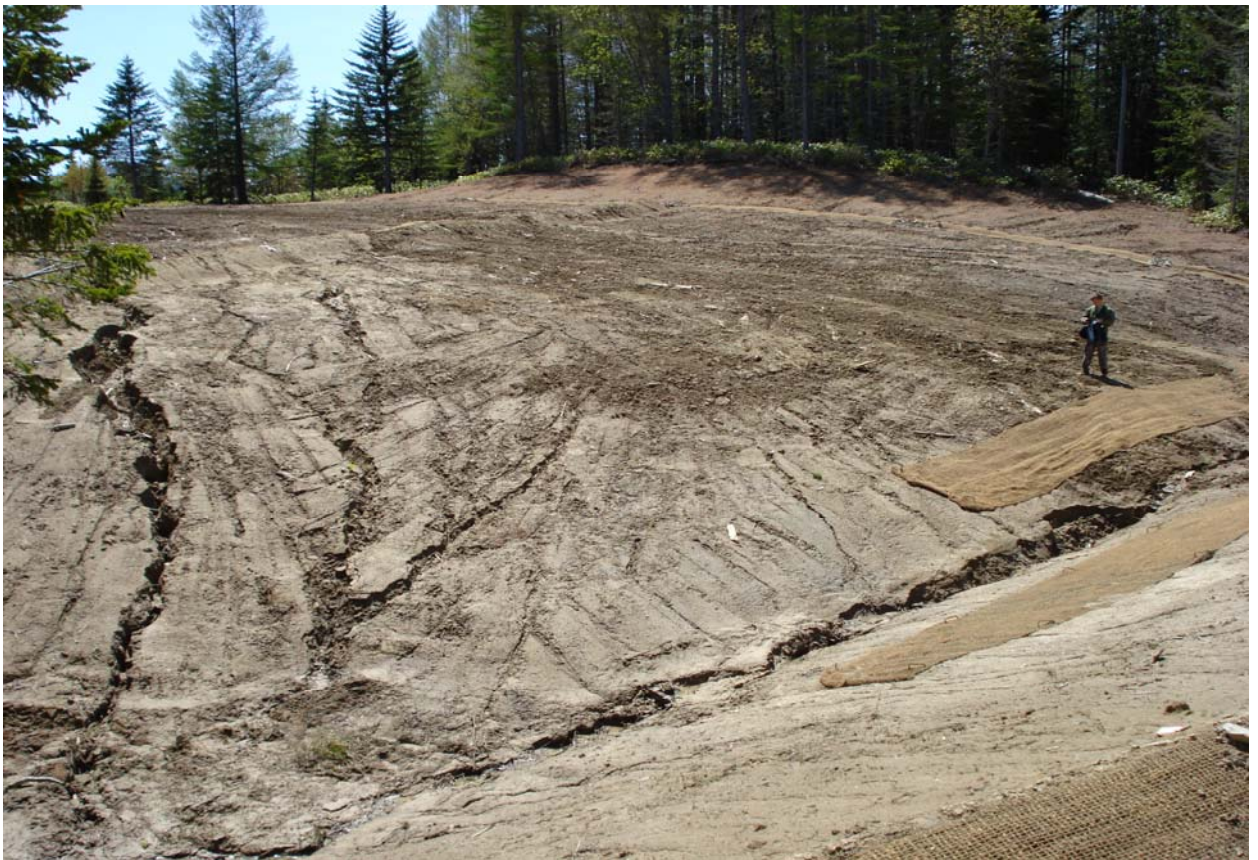
Рис. 4. Крупная эрозионная рытвина к югу от р. Приморская (ПК 482,9) длиной около 25 м и многочисленные эрозионные борозды. Русло ручья не укреплено геоджутом, как это сделано на других подобных участках. Биологическая рекультивация отсутствует.

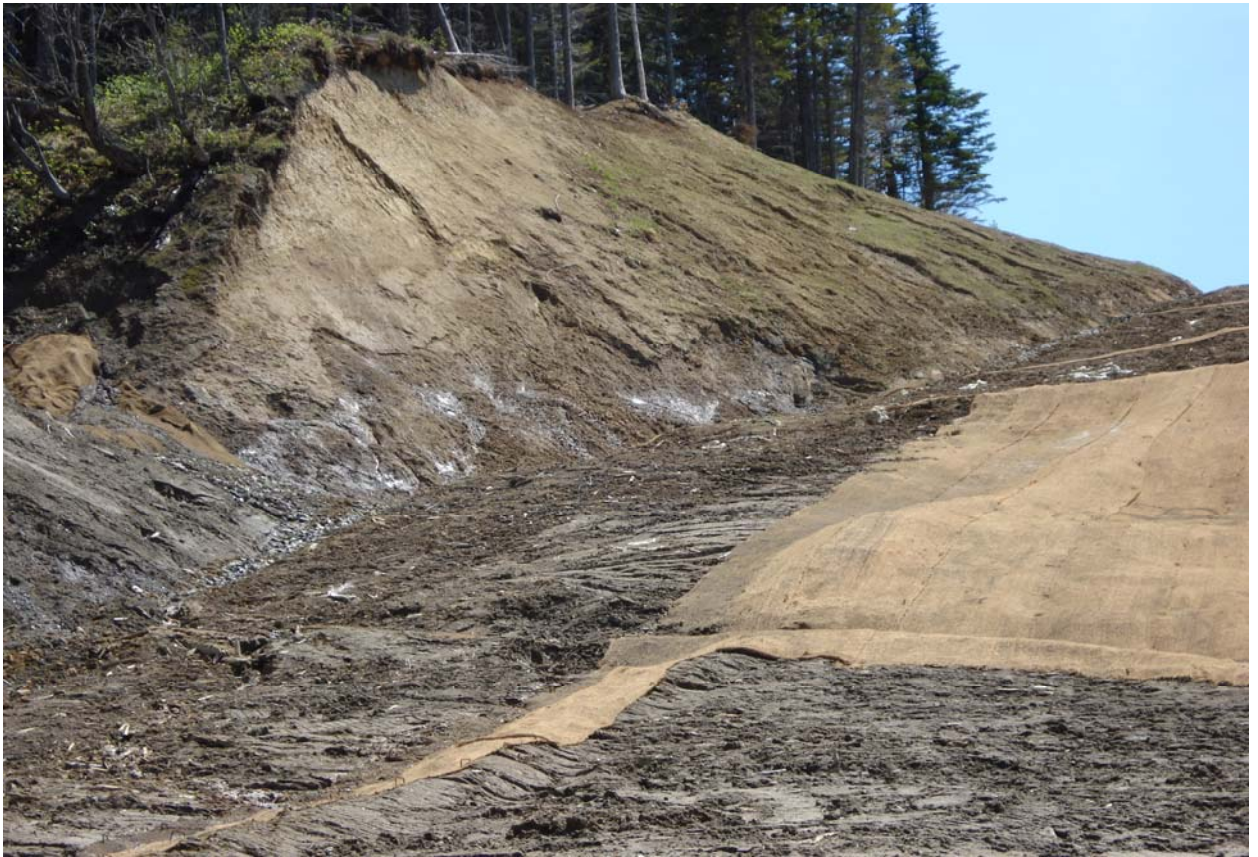
Рис. 5. Выход грунтовых вод на восточной стороне коридора трассы трубопроводов в 20 м южнее р. Приморская (ПК 482,6). Увлажненный грунт сползает по направлению к р. Приморская. Противооползневые мероприятия отсутствуют, биологическая рекультивация выполнена крайне недостаточно и не может стабилизировать склон. В ноябре 2007 г. здесь в результате оползня обнажилась закопанная нефтяная труба.

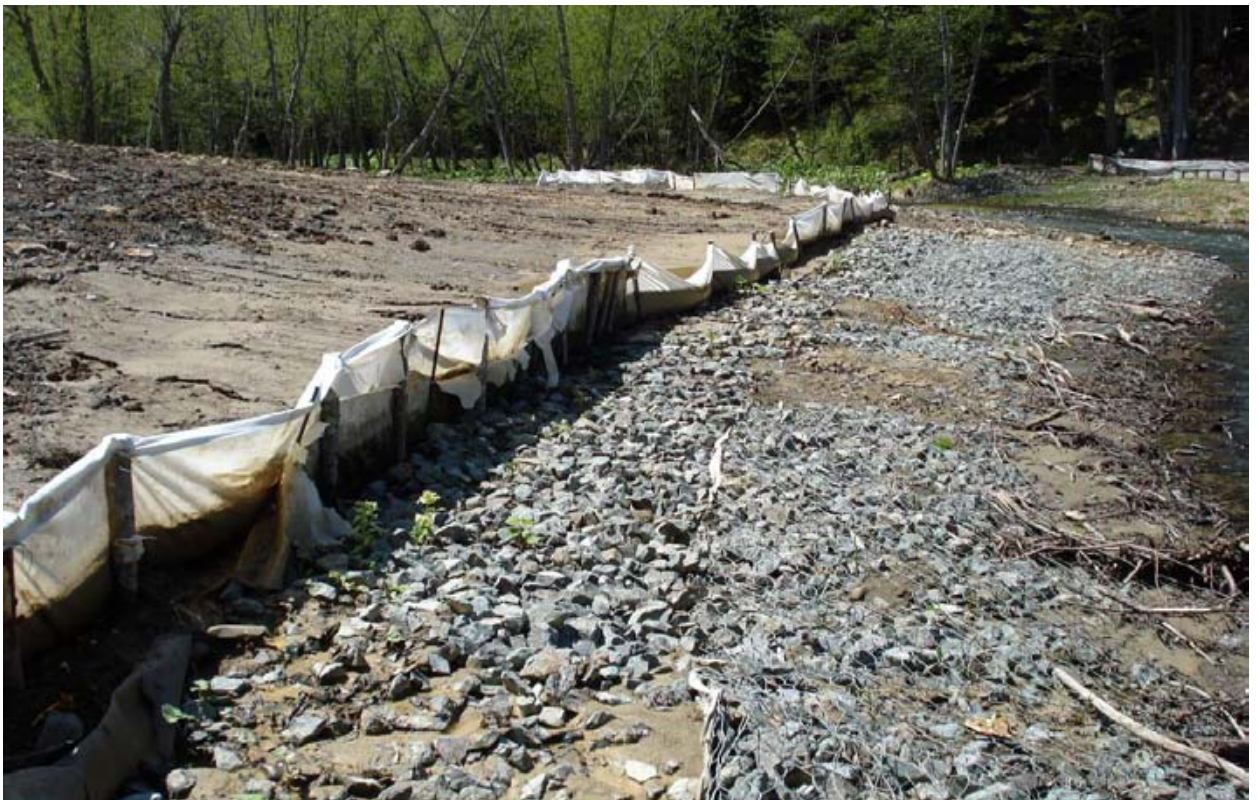
Рис. 6. Берег р. Приморская (ПК 482,6). Массы грязи, скопившиеся перед илоудерживающим экраном. Во многих местах ткань порвана или придавлена грунтом к земле. В сильный дождь грязь начнет поступать в реку.

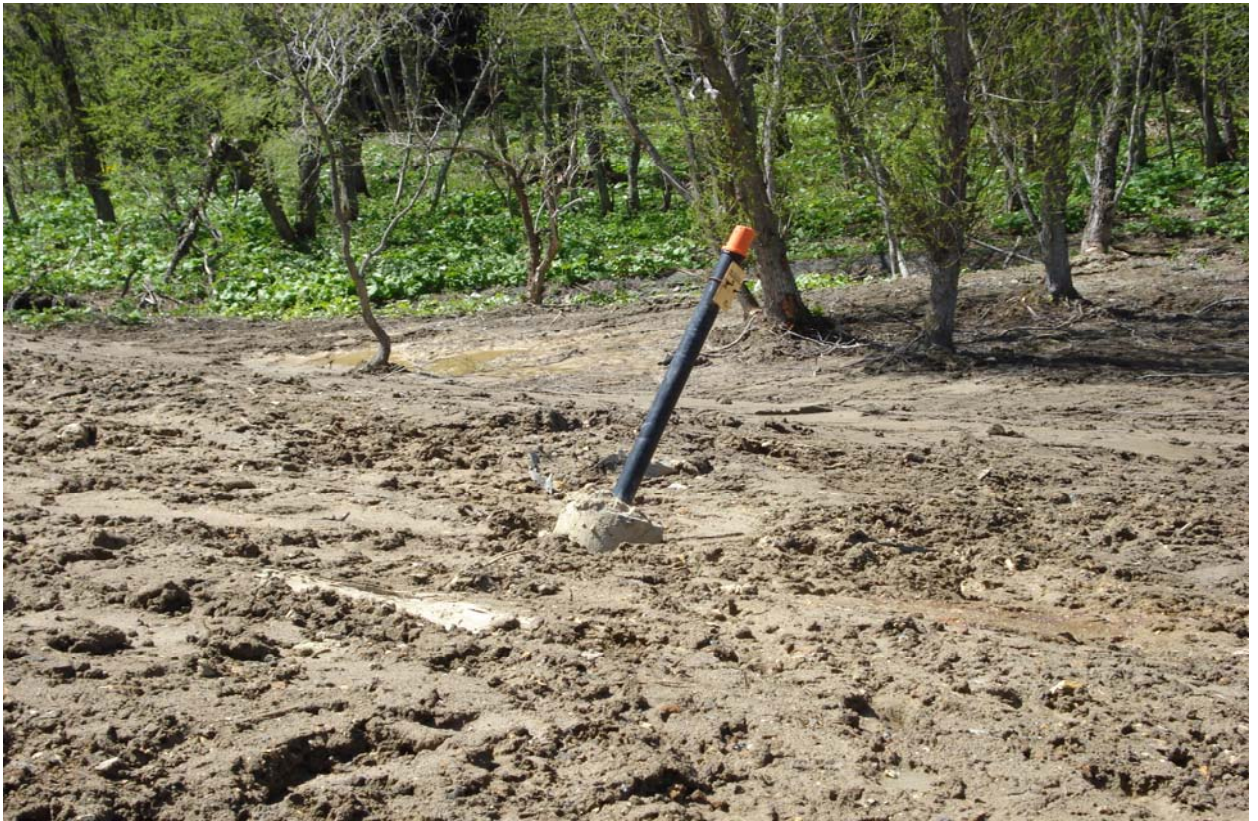
Рис. 7. То же место, что и на предыдущих двух снимках. Медленно сползающий грунт на правом берегу р. Приморская. Под напором разжиженных масс вывернут столбик контрольного пункта катодной защиты.

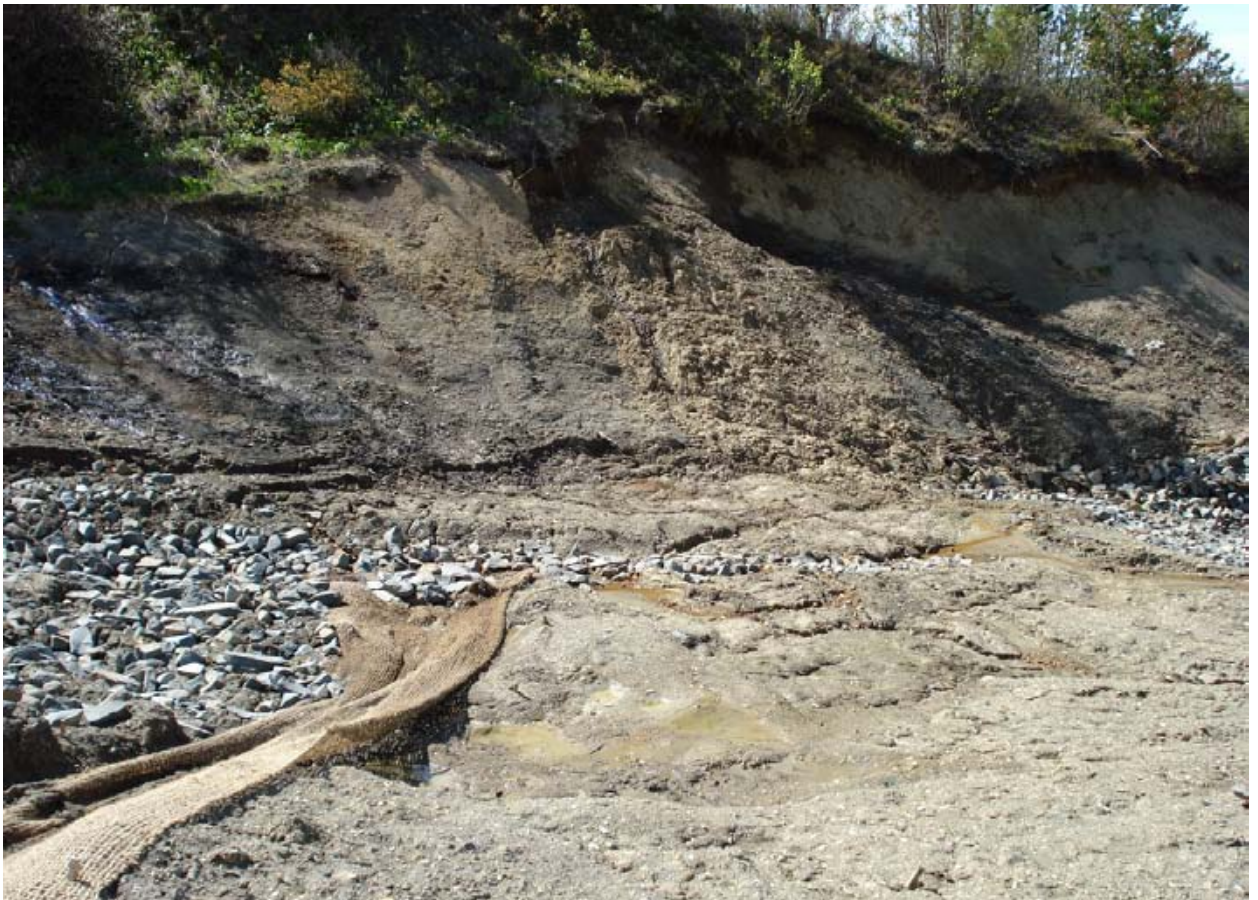
Рис 8. Правый борт р. Красная, ПК 460,4. Каменная наброска и геоджгут не могут удержать сползающий грунт. Необходим эффективный дренаж склона и полномасштабная биологическая рекультивация.

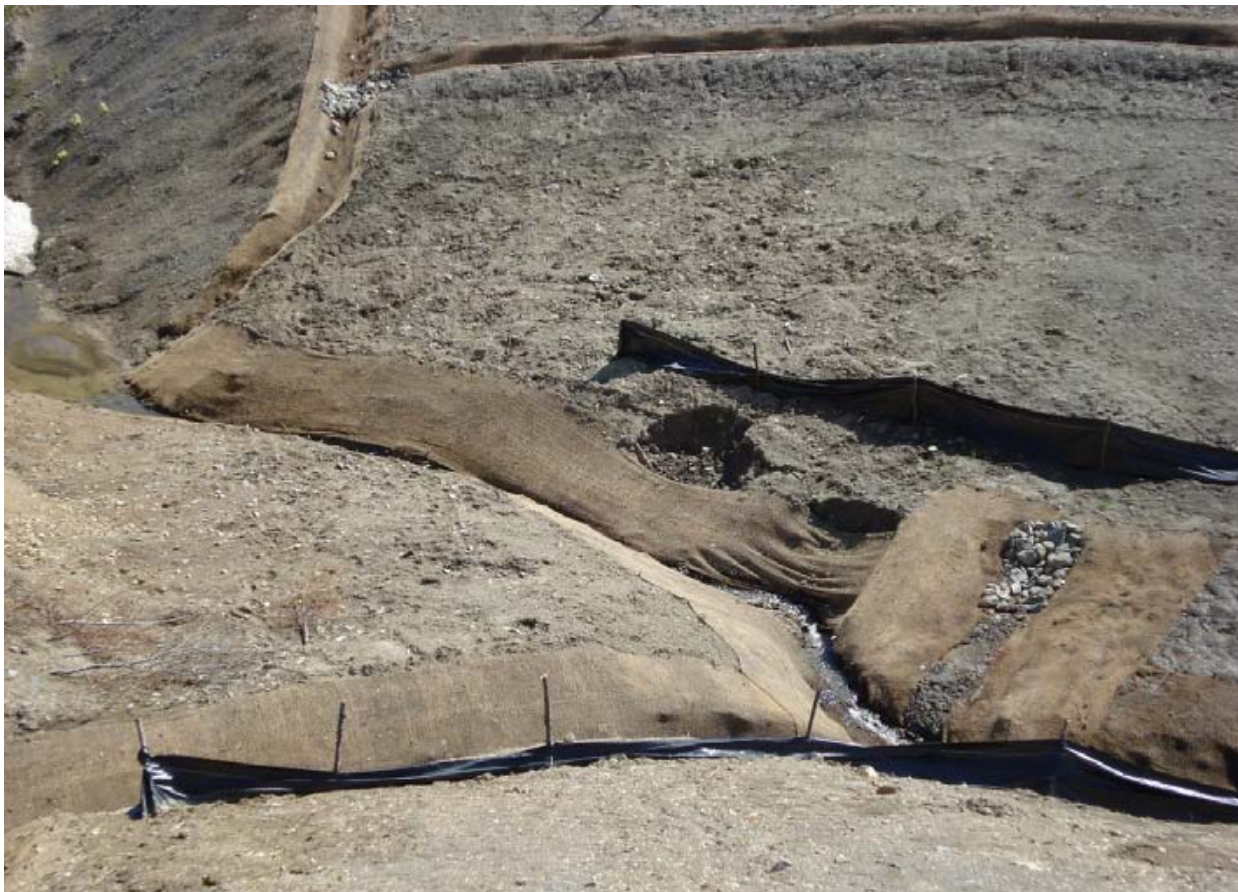
Рис 9. Мелкие оползни на левом борту правого притока р. Красная (ПК 461). Необходимы серьезные меры по стабилизации склона, включая дренаж и биологическую рекультивацию.

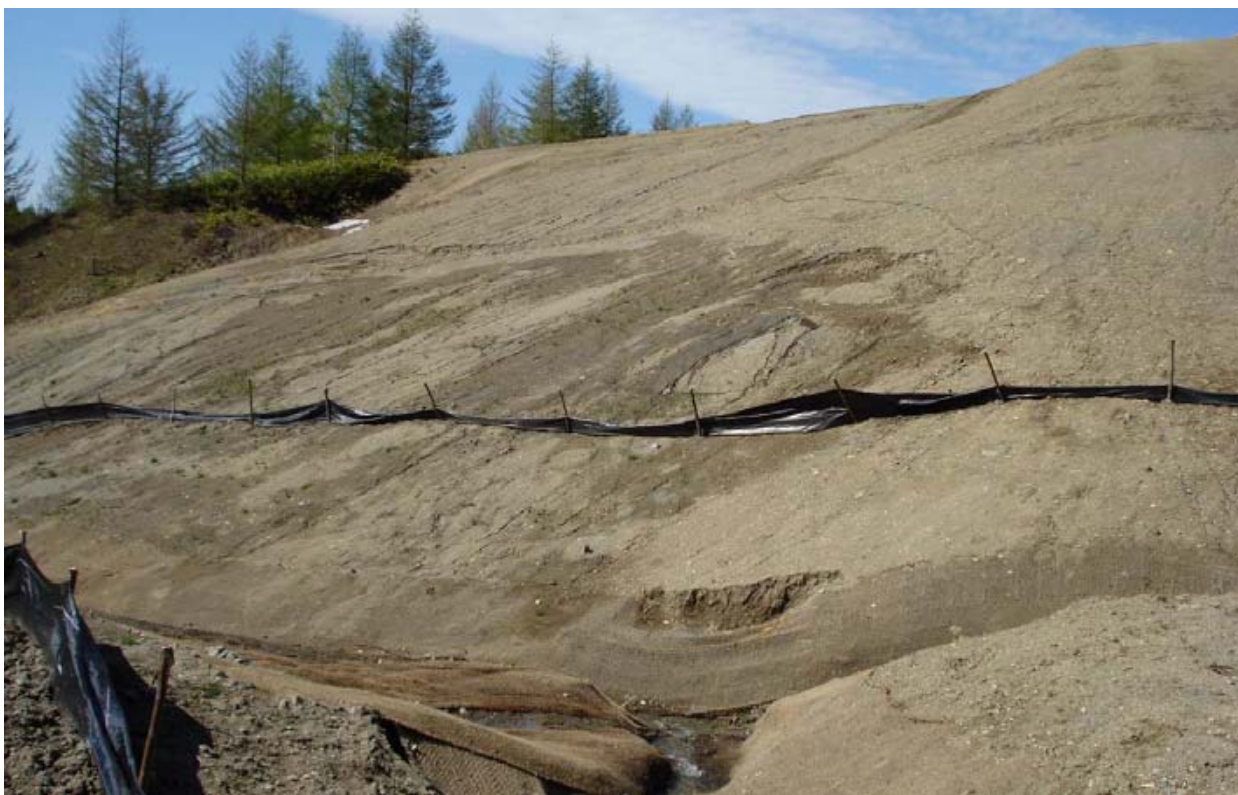
Рис. 10. Зарождение оползня на правом борту правого притока р. Красная ПК (461) Склон начинает сползать вниз из-за обширного выхода грунтовых вод и отсутствия мер по стабилизации грунта. Размеры данного начинающегося оползня приблизительно 20×30 м. На обоих склонах ручья отсутствует биологическая рекультивация.

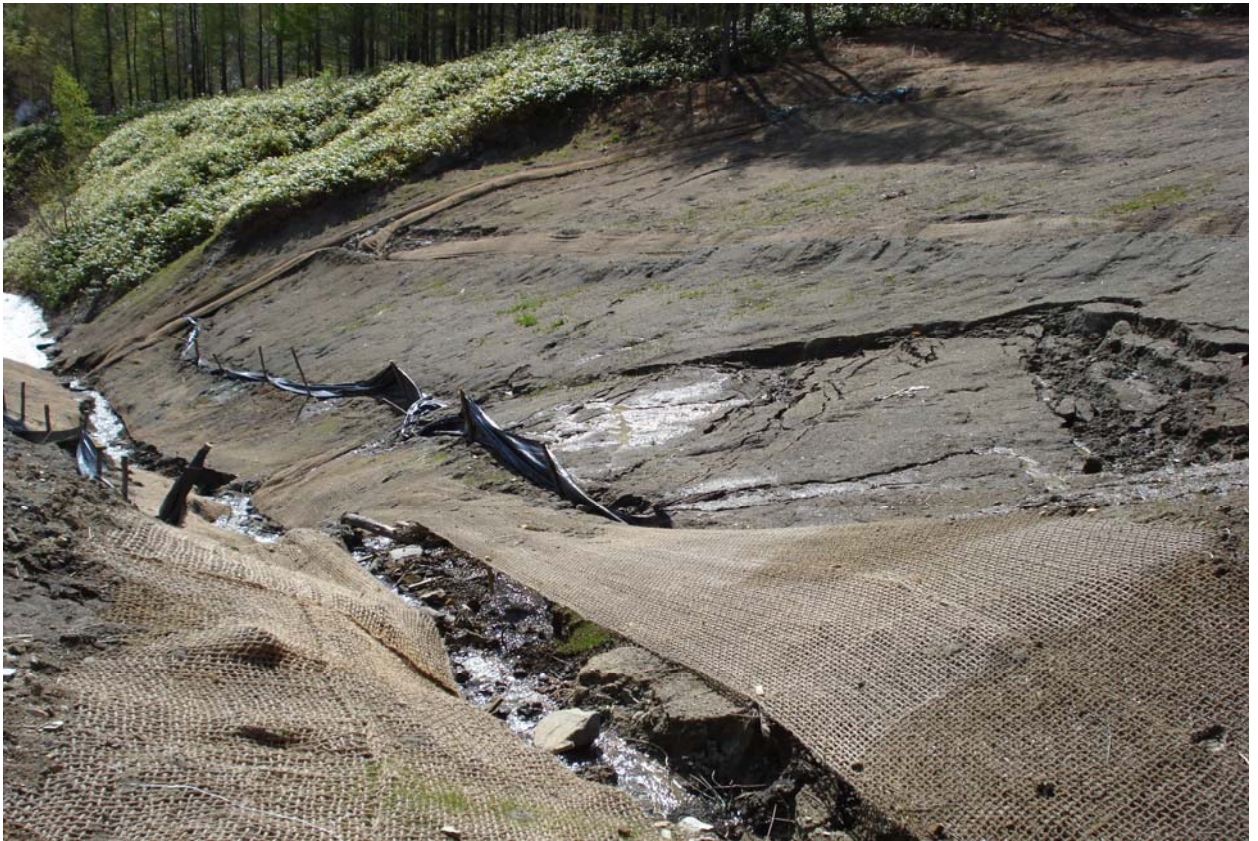
Рис. 11. Оползень на следующем на юг правом притоке р. Красная (ПК 461,7). В данном случае ясно видно, что при наличии выхода грунтовых вод и отсутствии дренажа такие меры как геоджгут, уложенный по берегам ручья, и противоиловые экраны не решают проблему предотвращения оползней. Трава здесь очень скудна и не держит склон.

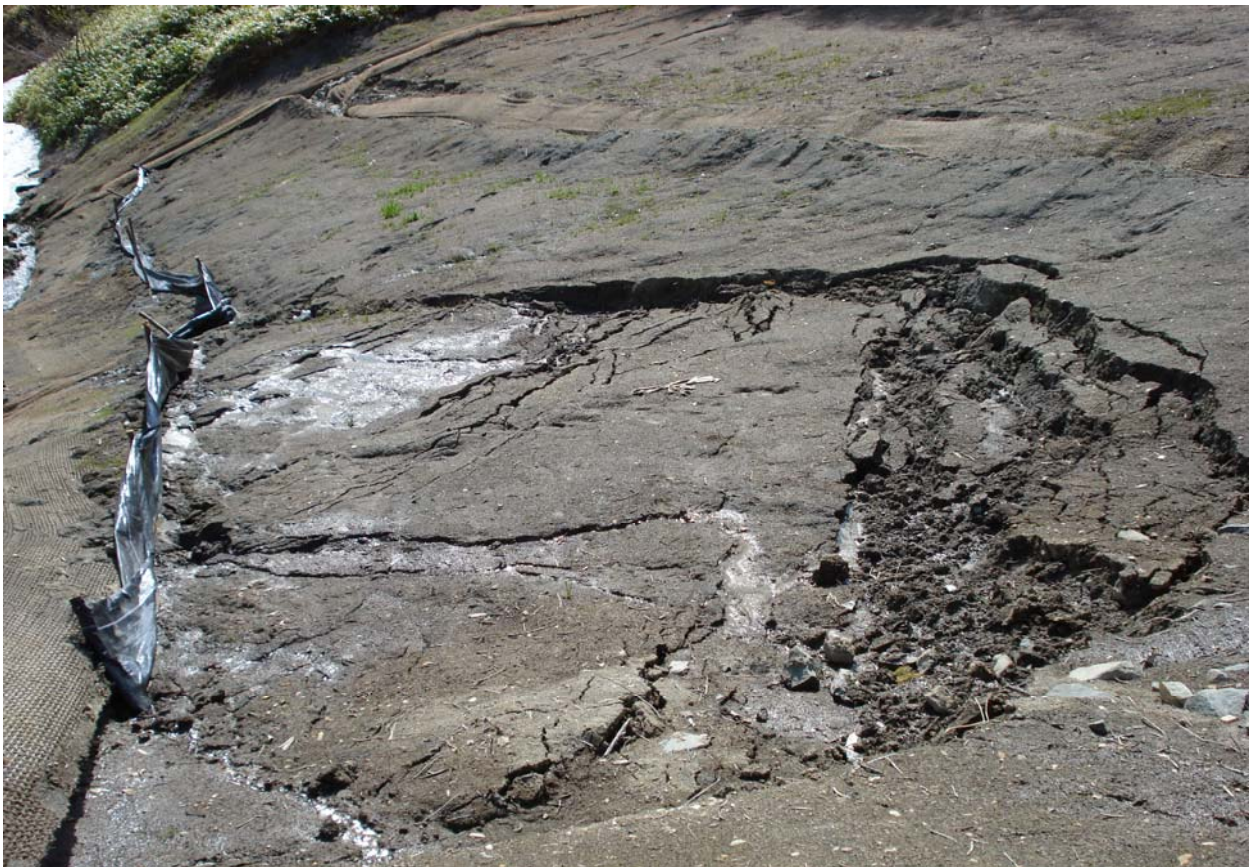
Рис. 12. Тот же оползень, что и на предыдущем снимке. Площадь сползающего участка около 25 м<sup>2</sup>.

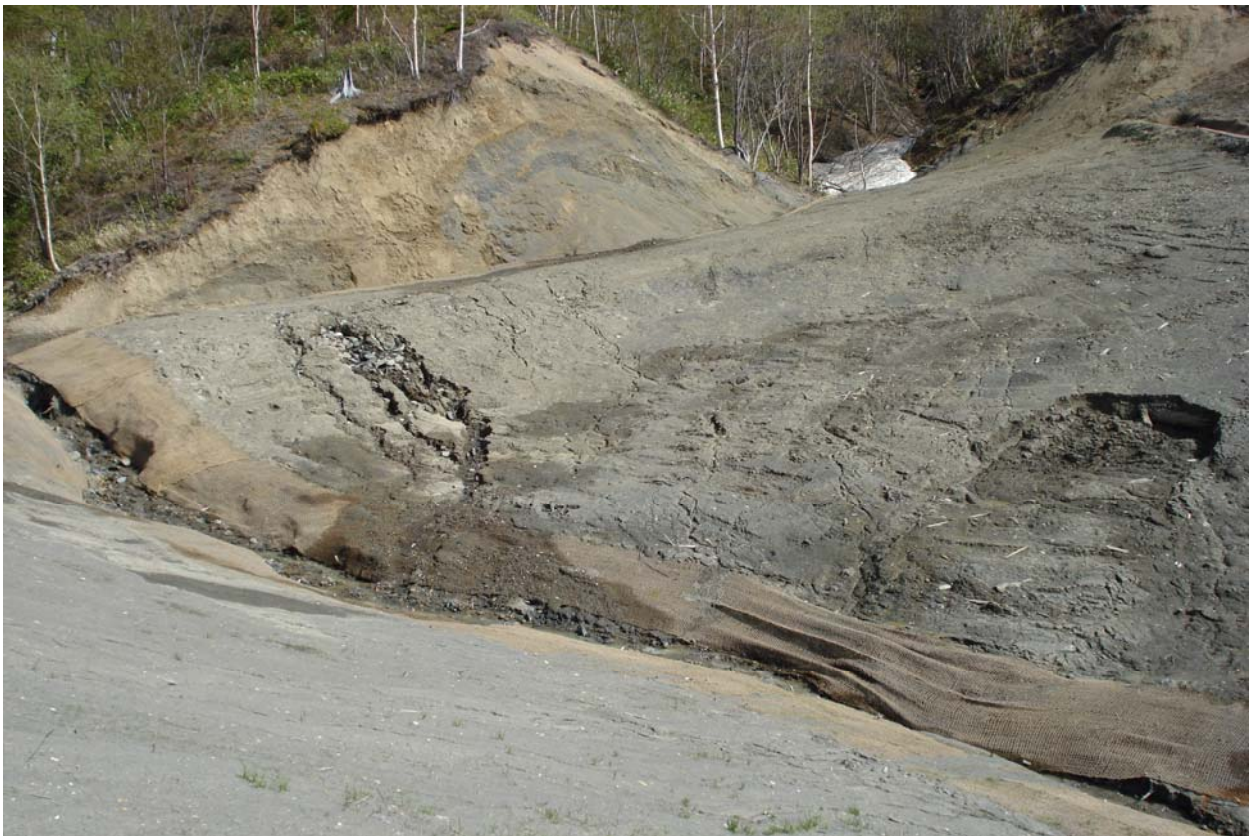
Рис. 13. Оползень на лев. борту следующего на юг прав. притока р. Красная (ПК 461,9) размером 6×3 м и слева от него растущая эрозионная рытвина. На левом берегу ручья повсеместно видны следы влажного грунта, свидетельствующие о близости грунтовых вод. Здесь также необходим дренаж склона и биологическая рекультивация.

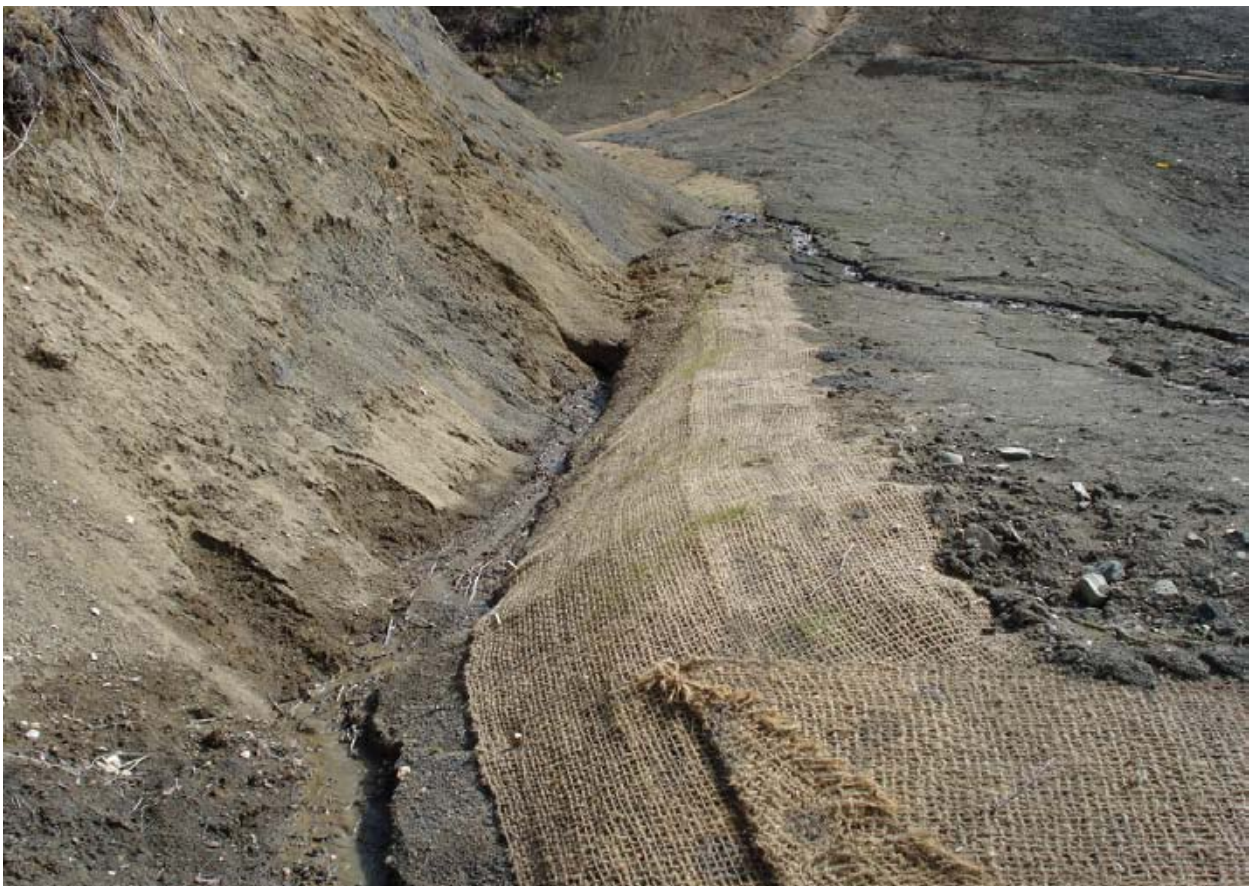
Рис. 14. То же место, что и на предыдущем снимке. Неукрепленный борт трассы осыпается во временный водоток, смывающий грунт в ручей.
